# MOTOR NEDKØLING af TOYOTA SUPRA MK III med Air/Con.

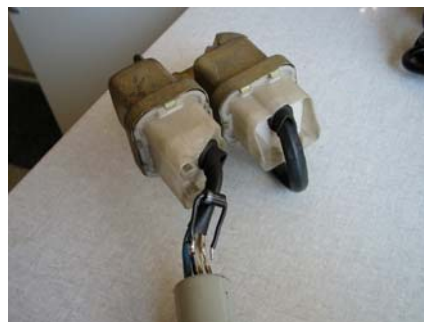
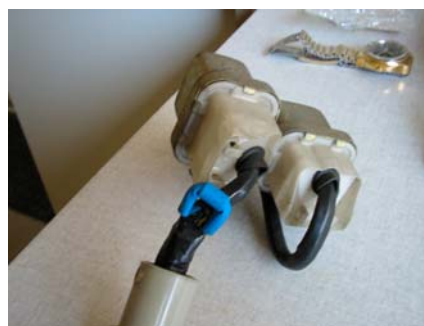
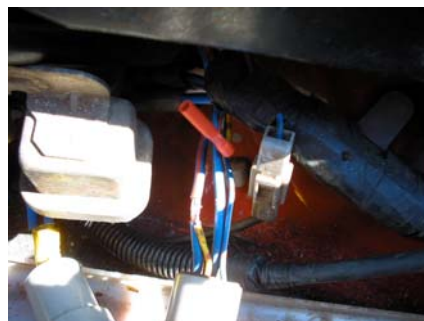
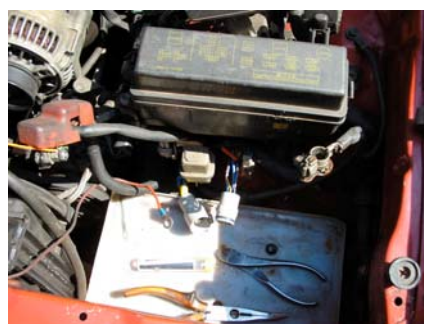
4. Se diagrammet pkt. 1. Der skal monteres en "slukkediode" over relæets spole. En almindelig diode kan bruges, men find en god kraftig type, så det bliver solidt. En diode på 5 – 7 mm vil være fin. Den skal monteres så ringen vender mod relæets + (hvid/sort) og den anden ende mod – siden (sort/hvid). Det kan gøres ved at afisolere relæets ledninger og lodde dioden fast. Lav en god isolering af loddestederne.

1. Undersøg først om termostaten virker. Det gjorde den ikke i mit tilfælde, og det hænger sikkert sammen med den induktive relæbelastning og de små kontakter i termostaten. Der burde have været en "slukkediode" monteret over relæet.

2. Demonter batteriet.
3. A/C condenser fan relay #1 er monteret under sikringsboksen bag batteriet. Demonter dette relæ. Bemærk at diagrammets farver skifter ved relæet så: gul bliver til hvid/sort – blå/hvid bliver sort (hvid og blå/sort bliver blå).

9. Hvis systemet ikke virker i praksis skyldes det sikkert en defekt termostat, som så skal demonteres og kontrolleres. Varm den op til 100°C i vand og mål, at kontakten slutter ved denne temperatur. Det vil under alle omstændigheder være en god ide at kontrollere den fra starten, for det skal ikke forbavse, hvis den er defekt. En ny har nr. 88790-24090 og koster Kr. 494,- -20% rabat plus moms.
